Eine Überraschung aus Schilf auf der Kirchenbaustelle

Bauen Halbzeit bei der Sanierung der katholischen Kirche St. Laurentius in Wülflingen. Im Fokus stand die kühne Kassettendecke und deren Tragsicherheit.

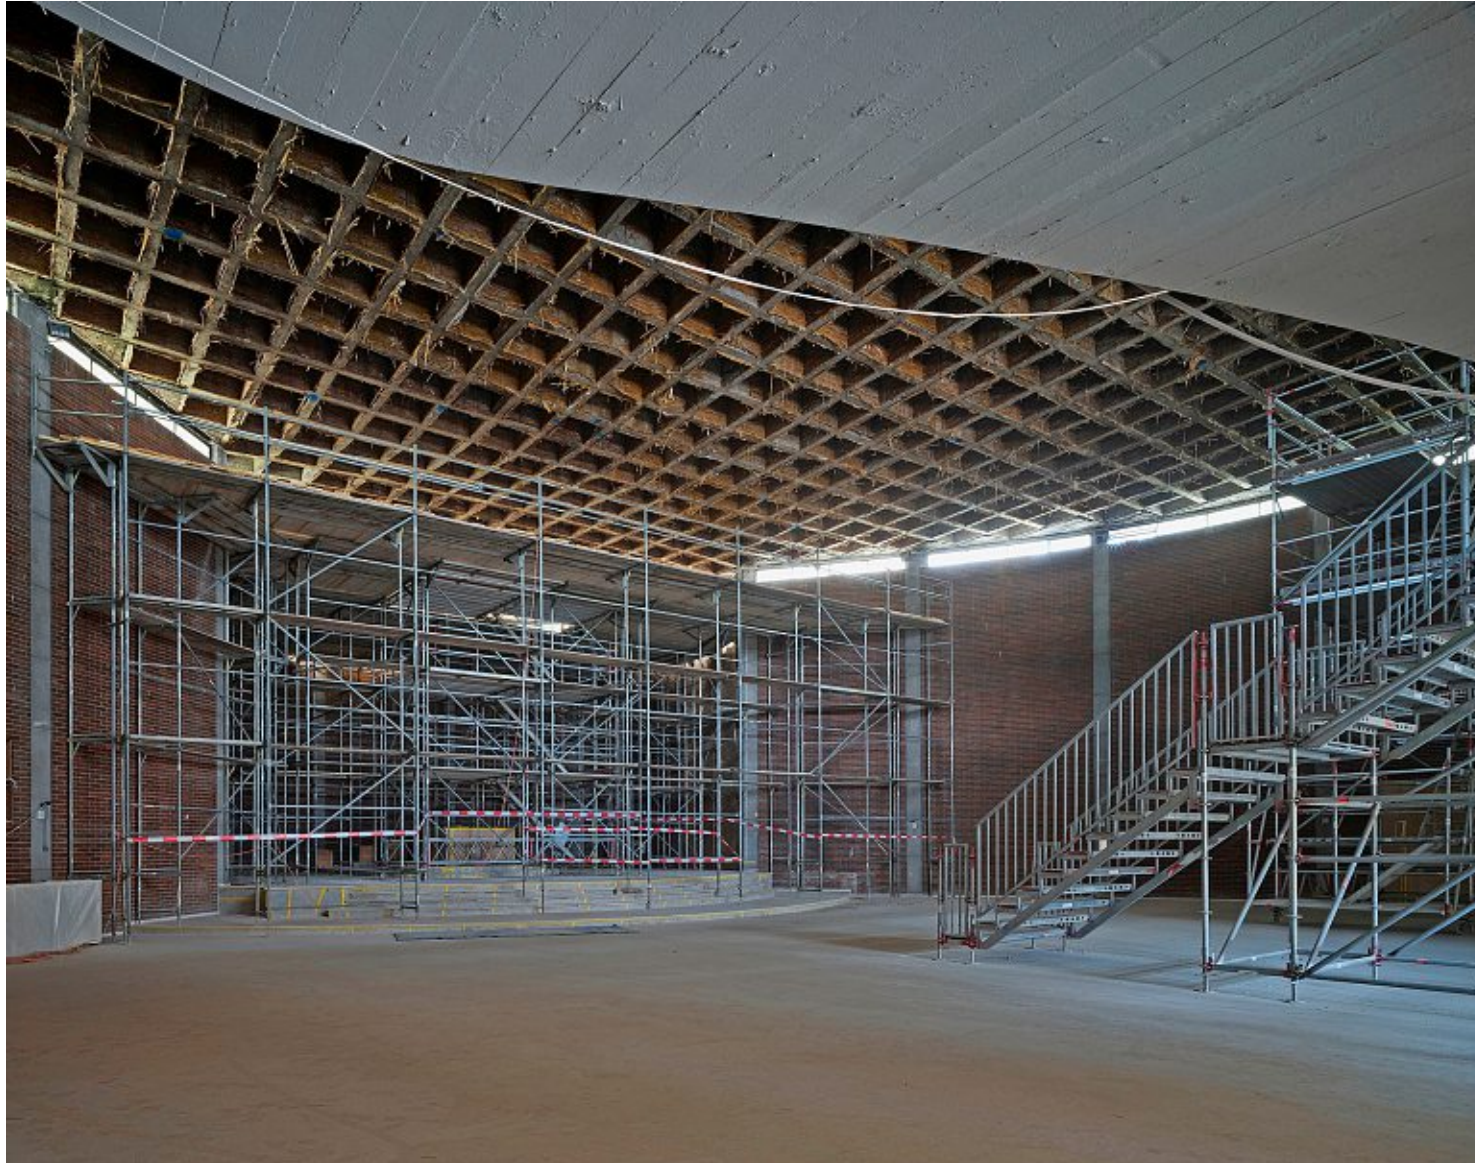
Weitgespannte Decke: Die ungefähr ein Meter hohen Rippen überkreuzen sich im rechten Winkel und überspannen mit 680 Kassetten eine Raumdimension von 30 mal 40 Metern. Fotos: Laura Egger

Die weitgespannte Decke in Wülflingen sitzt lediglich auf 24 Betonstützen und wird nicht durch die raumfassende Mauer getragen. Der von aussen eindringende Lichtschein erfüllt den gekurvten Innenraum mit einer feinen sakralen Stimmung.

Im Schweizer Kirchenbau gilt Baur als ein visionärer Raumschöpfer, dem auch die Details wichtig waren. So steigt die Decke gegen den Gemeinderaum an und bildet über dem Chor eine flache Kuppel. Freilich wäre ohne den Winterthurer Bauingenieur Arnold Sabathy die Herausforderung kaum gemeistert worden. Er entlehnte seine technische Lösung dem Brückenbau: in Rippen einbetonierte Vorspannkabel. Die ungefähr ein Meter hohen Rippen überkreuzen sich im rechten Winkel und überspannen mit 680 Kassetten eine Raumdimension von 30 mal 40 Metern. Normalerweise werden heute Holzkisten für die Schalung des Betons verwendet; doch bei St. Laurentius kam Schilfrohr, das mit Holzlatten versteift wurde, zur Anwendung.

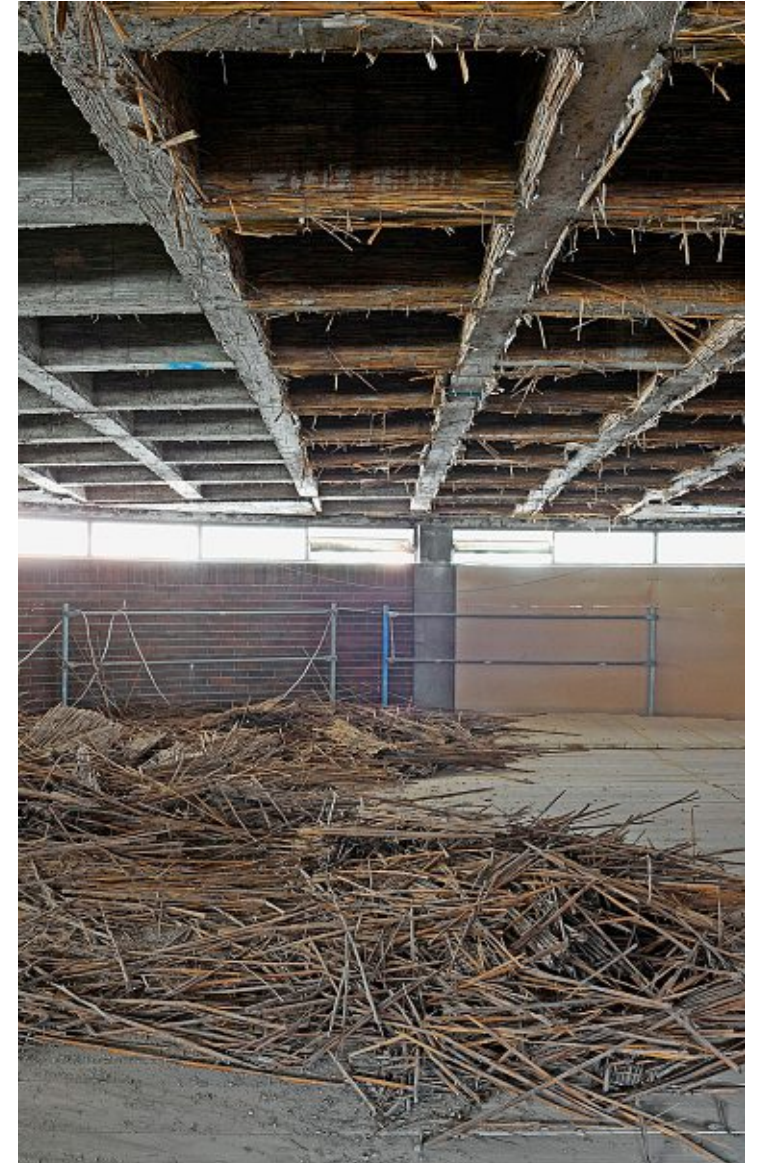
Die Schilfarmierungen waren eine der grossen Überraschungen, welche die Sanierung der Kirche St. Laurentius hervorgebracht hat.

Doch die Schilfarmierung war nicht die einzige Überraschung. Bei der Deckensondierung stellte man Mängel bei einzelnen Betonrippen fest. Beim Einfüllen der Betonmischung verstopften offenbar grössere Kieselsteine

den schmalen Raum zwischen Schilfmatten, Längsarmierung und dem metallenen Hüllrohr, mit dem die Vorspannkabel geschützt werden. So bildeten sich vereinzelt Luftkammern im unteren Bereich der Rippen. Deswegen wiesen dort die Hüllrohre und die schlaffe Armierung Spuren von Rost auf. Der Leerraum beeinträchtigt zudem die Schubtragfähigkeit, hält der Zustandsbericht des Ingenieurbüros Aerni+Aerni aus Zürich fest.

«Um die Hohlstellen zu erkennen, musste die Schilfschalung vollständig entfernt werden», erklärt der für die Gesamtanfertigung verantwortliche Frauenfelder Architekt Donatus Lauener die Detektivarbeit. Wurde ein Hohlraum erkannt, musste der Beton ergänzt werden. «Etwa zehn Prozent der Rippen müssen geflickt werden», schätzt Lauener. «Mit diesen Reparaturen erfüllen wir auch die neuen Sicherheitsnormen bei Erdbeben.» Lauener staunt über Sabathys konstruktive Lösung: «Nur weil er bei der Statik auf der Höhe der Zeit war, konnte er diesen weiten Raum ohne Stützen überspannen. Er hatte keine Computerprogramme zur Verfügung.»
